## **SCHEDA 18A: ADEGUAMENTO DEI TRATTORI A RUOTE A CARREGGIATA STANDARD MODELLO SAME CORSARO 70 E SIMILI**

Nel documento sono illustrati gli elementi meccanici necessari alla costruzione della struttura di protezione a due montanti posteriore per trattori a ruote a carreggiata standard modello Same Corsaro, aventi massa non superiore a **2850 kg**. Per tutti gli elementi della struttura di protezione, esclusi i bulloni, il materiale da impiegare è acciaio avente designazione Fe 360, ovvero S235, ovvero St 37 o designazione equivalente (EN 10027-1: 2005).

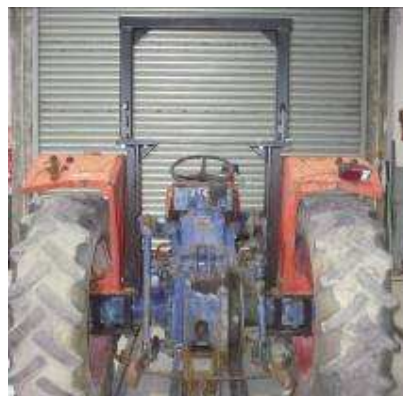
Si riporta inoltre la foto della struttura di protezione realizzata ed installata su di un trattore a ruote a carreggiata standard modello Same Corsaro 70 (vedi fig. 12), sulla base dei progetti realizzati dall'Istituto.

Figura 12. Struttura di protezione per trattori a ruote a carreggiata standard modello Same Corsaro 70
